ADECUACIÓN DE SALA A ESPACIO DE CO-WORKING Y REFORMA DE BAÑOS. CALLE DOCTOR DURÁN Nº29 , CÁCERES

Fase PROYECTO BÁSICO Y DE EJECUCIÓN

Plano ESTADO ACTUAL
SITUACIÓN Y EMPLAZAMIENTO
ARQUITECTURA
SUPERFICIES Y COTAS DEMOLICIONES

Nº A-01 Escala 1/75 Fecha 01/21 **ARC**

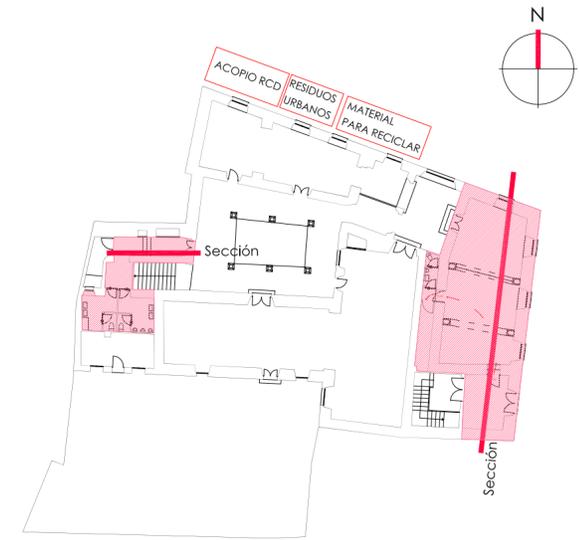
ZONA DE ACTUACIÓN DENTRO DEL EDIFICIO

CUADRO SUPERFICIES	m ²
SUPERFICIES ÚTILES INTERIORES (ZONA DE ACTUACIÓN)	m²
PLANTA BAJA	
SALA	72,37
ACCESO	16,31
TRASTERO	7,22
ASEO	2,78
ACCESO BAÑOS	14,72
ASEO MUJERES	8,36
ASEO HOMBRES	8,54
TOTAL SUPERFICIE ÚTIL PLANTA BAJA	130,30
